PM/GEOTEKNIK - PLANERINGSUNDERLAG

Munkagård 1:59 samt 1:83, Tvååker, Varbergs kommun
ÖVERSIKTLIG GEOTEKNISK UTREDNING INFÖR DETALJPLAN

VARBERGS KOMMUN

SWECO CIVIL AB

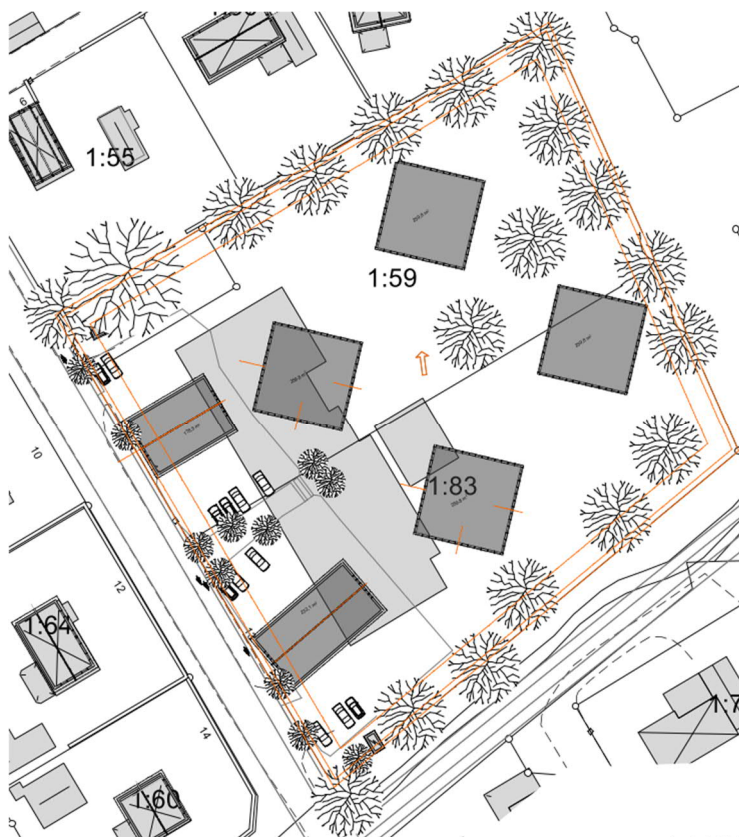
Figur 2. Planerad nybyggnation. Utdrag ur situationsplan. GNAD 2020-12-11.

Inom fastigheterna planeras för nybyggnation av flerbostadshus i 3 - 6 våningar. Se *figur 2* för planerad nybyggnation i plan.

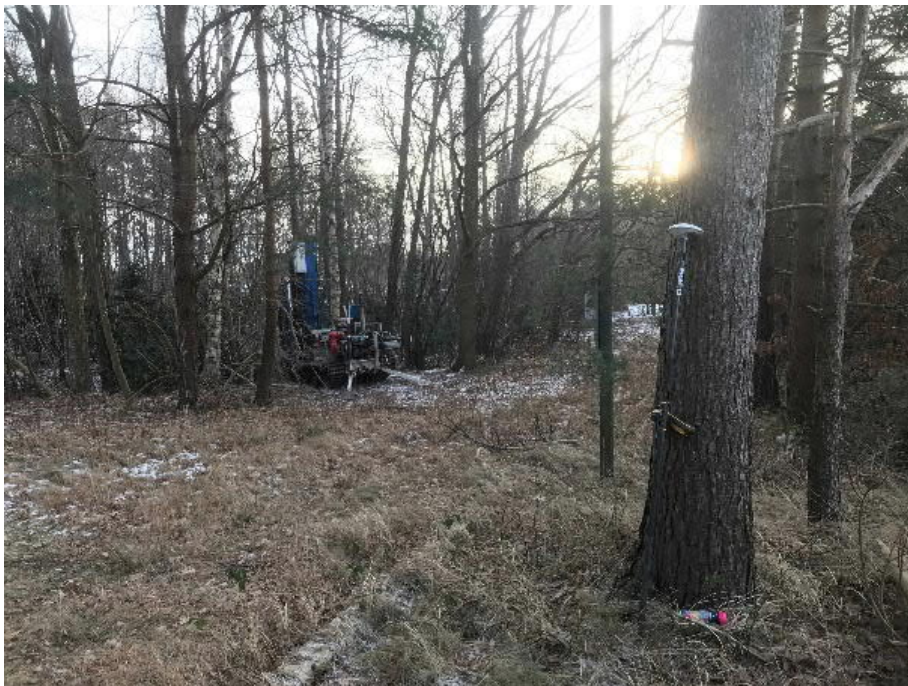
Figur 3: Nordöstra delen av undersökningsområdet

Området begränsas i sydväst av Långåsvägen, i nordväst av villaområde, i nordöst fortsätter aktuellt skogsparti och i sydöst begränsas området av villaområde sydöster om diket. Se *figur 3, 4 och 5* för fotografier från området.

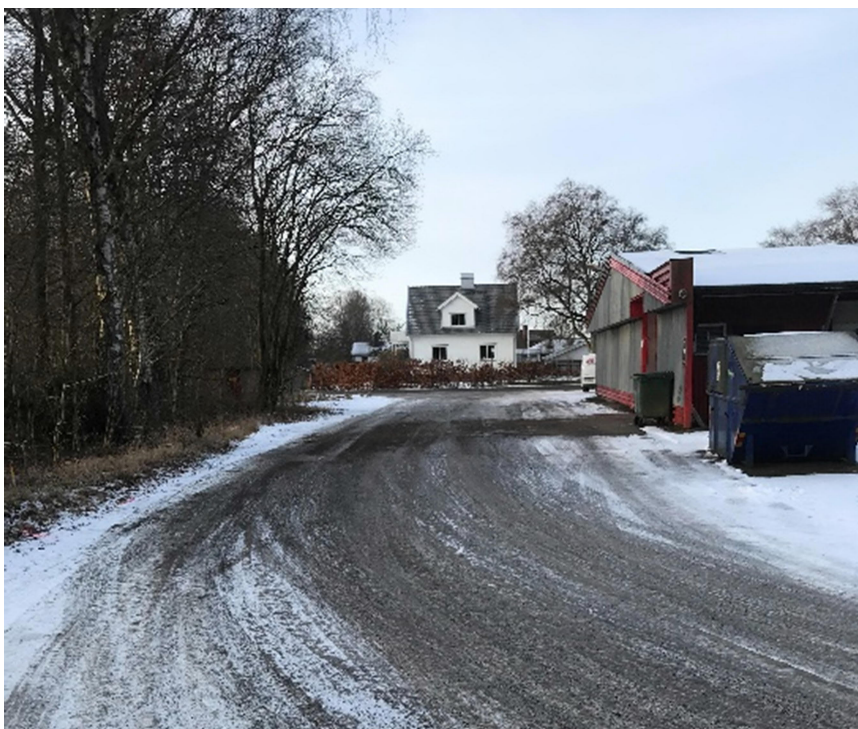
Figur 4: Sydöstra delen av undersökningsområdet, asfalterad yta utmed befintlig slänt och dike.

I befintlig slänt mot diket i söder har släntrökn mätts in på nivå +13,8 och vattenyta i diket på nivå +11,4, vattendjupet var enligt observationer från fältundersökning ca 0,1 meter. Släntlutningen är ca 1:2,5.

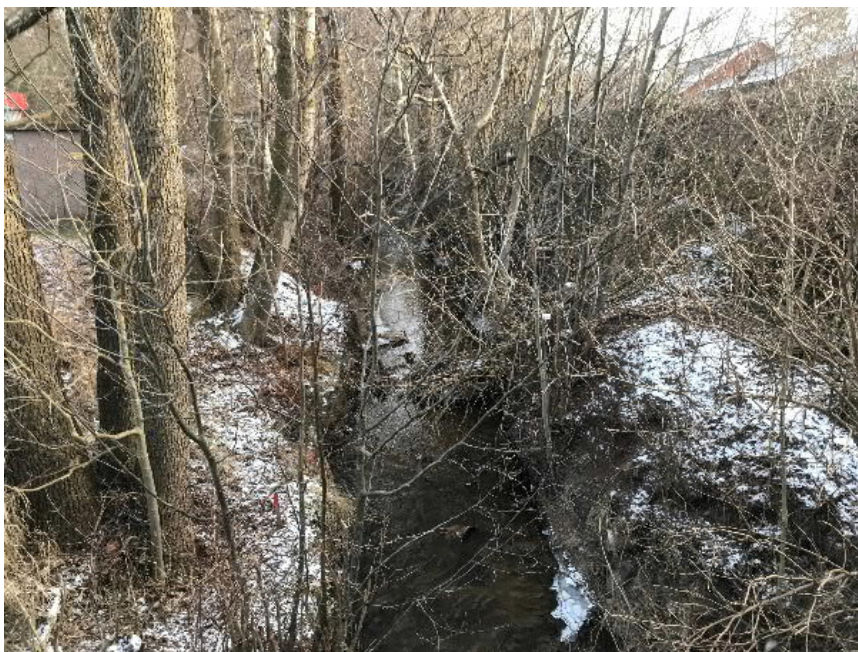
Figur 5: Dike och slänt i sydöstra delen av undersökningsområdet.

Med hänsyn till utförda geotekniska undersökningar och områdets topografi bedöms det föreliggande stabilitetsproblem för slänt mot bäck/dike i sydöstlig del av aktuellt planområde.

Enligt utförda beräkningar uppnår befintlig slänt ej godkänd stabilitet. Att slänten står i nuläget beror troligtvis på att befintlig vegetation stabiliserar slänten.

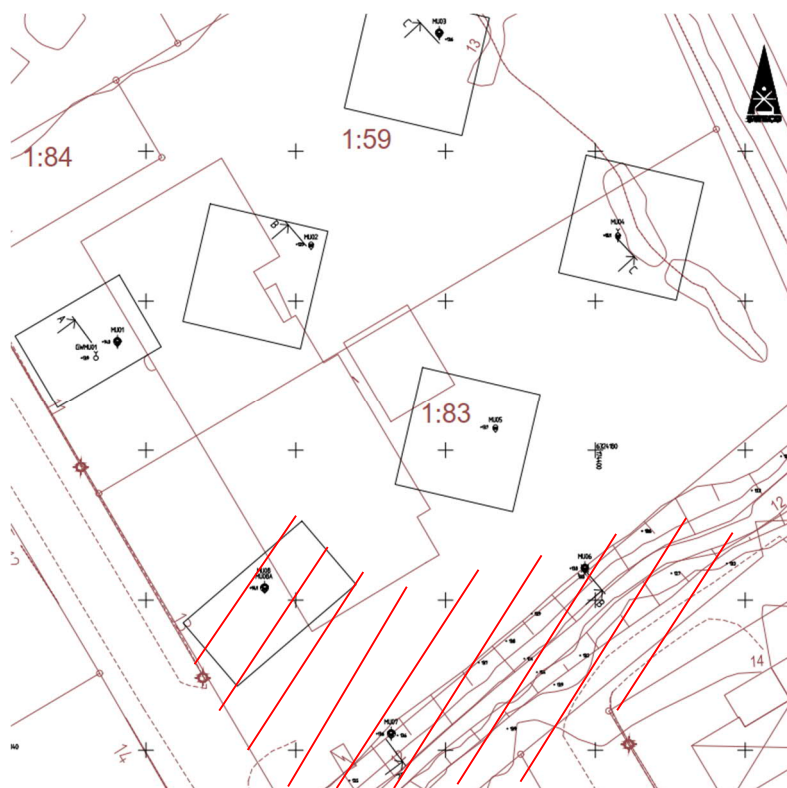
Figur 7: Utritade linjer markerar område för trolig förekomst av torv.

Enligt utförda laboratorieundersökningar har torven klassats som mellantorv. Mäktigheten uppgår till som mest 0,4 m för att saknas helt inom delar av området. Torvens utbredning redovisas i plan i *Figur 7*.

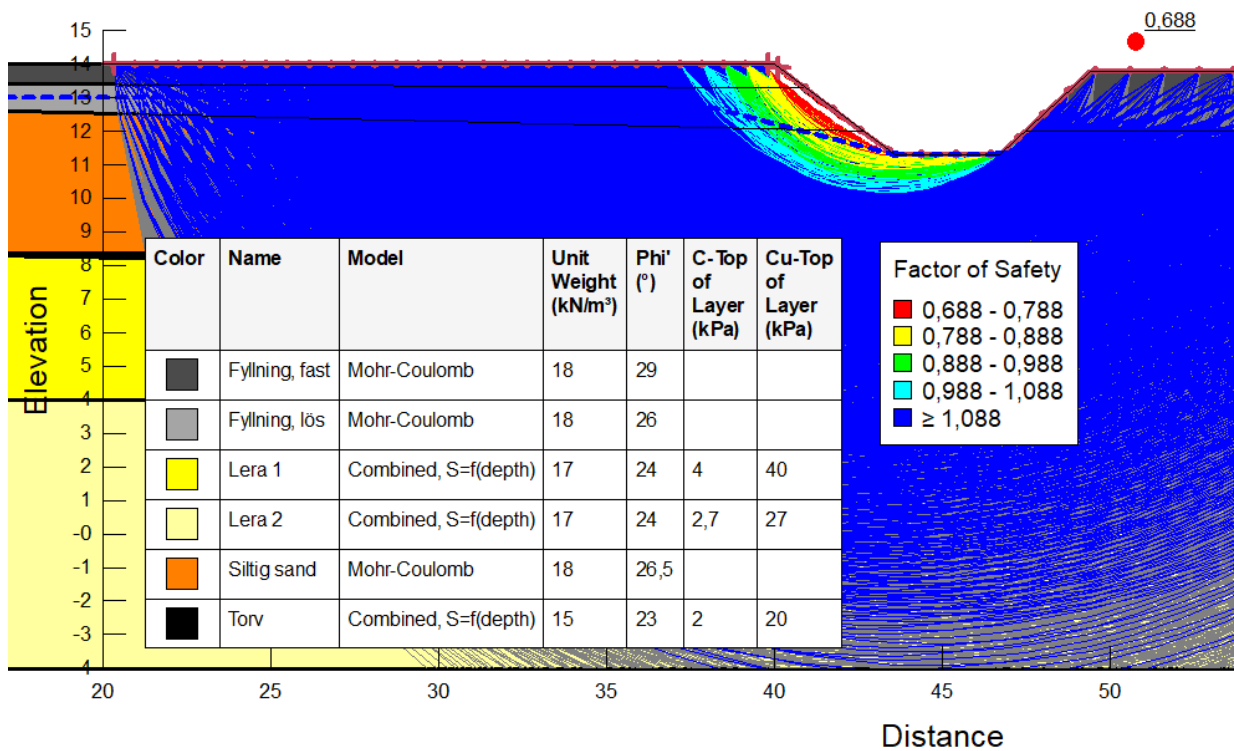
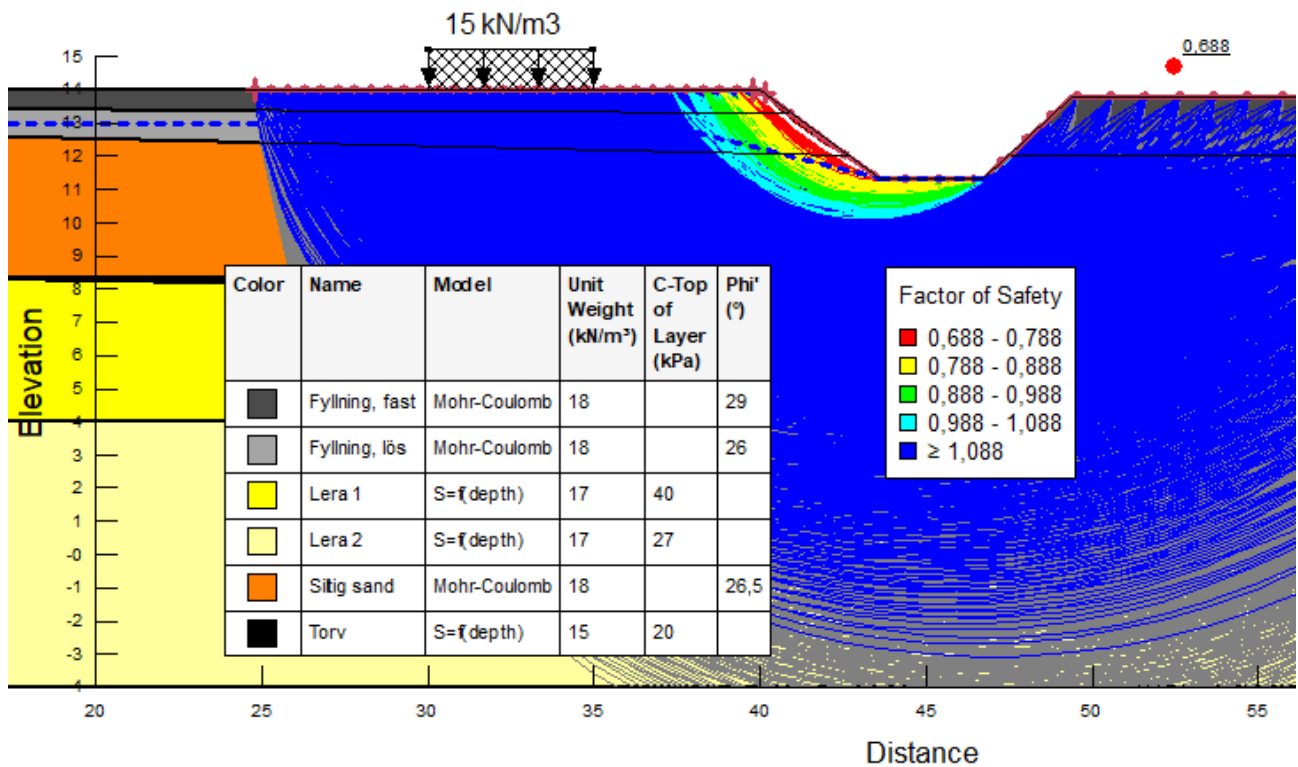
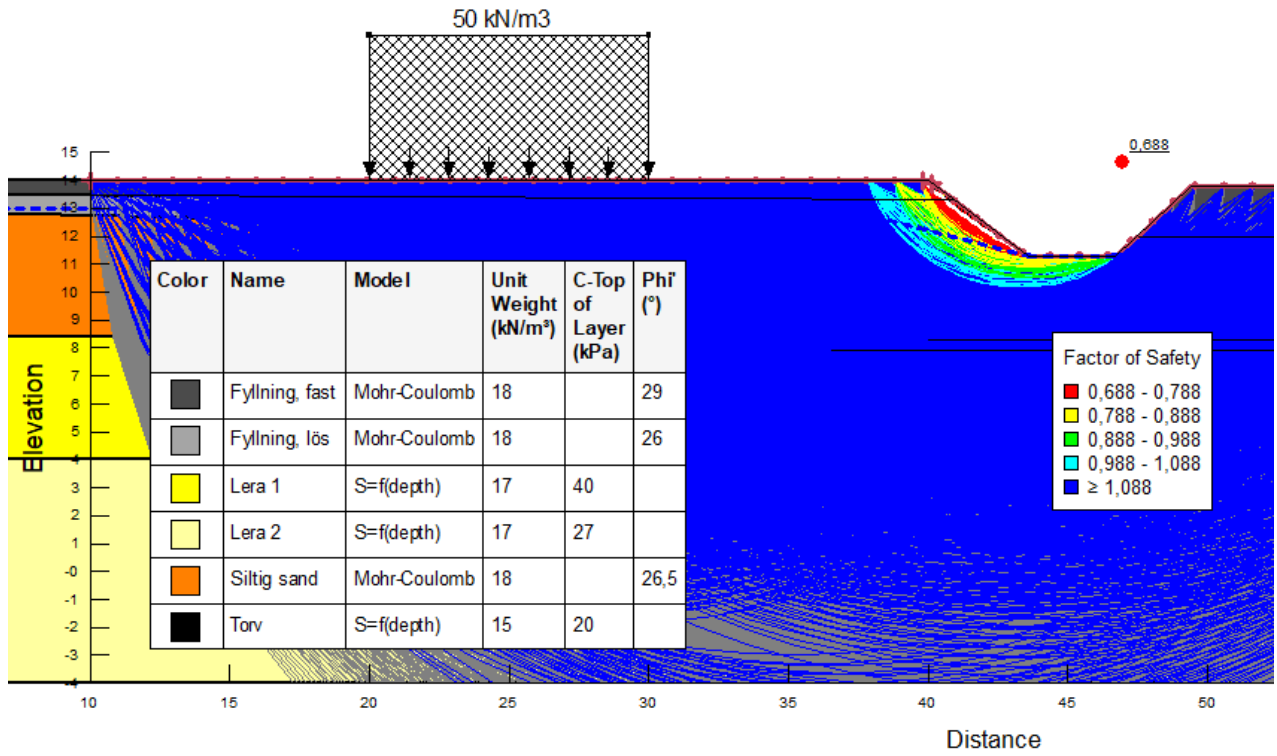
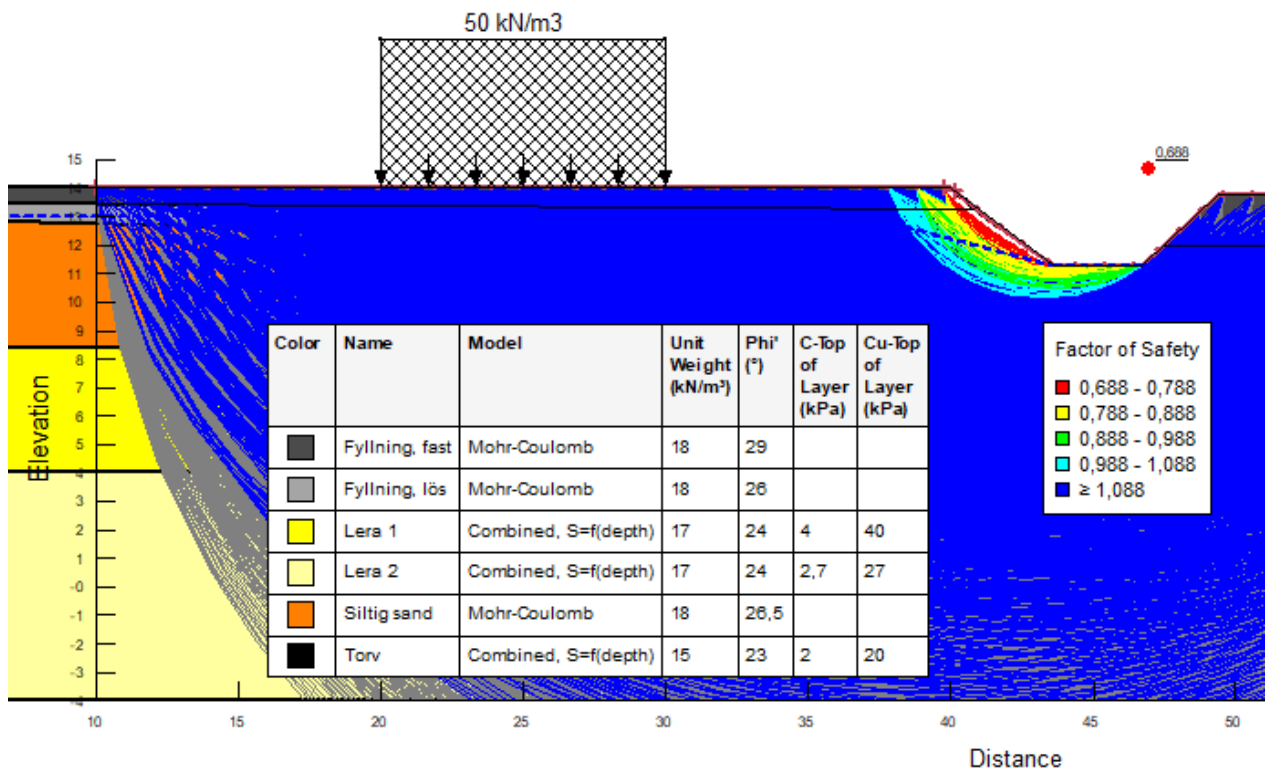
Figur 3-8: Beräkningsresultat Sektion 1

Figur 3: Sektion 1, Beräkningsfall 1, odränerad analys

Figur 4: Sektion 1, Beräkningsfall 1, kombinerad analys

Figur 5: Sektion 1, beräkningsfall 2, odränerad analys

Figur 6: Sektion 1, beräkningsfall 2, kombinerad analys

Figur 7: Sektion 1, beräkningsfall 3, odränerad analys

Figur 8: Sektion 1, beräkningsfall 3, kombinerad analys

Sektion	Beräkningsfall	Analys	Säkerhetsfaktor korta glidytor	Säkerhetsfaktor långa glidytor
1	1	Odränerad	0,688-1	>1
		Kombinerad	0,688-1	>1
	2	Odränerad	0,688-1	>1
		Kombinerad	0,688-1	>1
	3	Odränerad	0,688-1	>1
		Kombinerad	0,688-1	>1
2	1	Odränerad	0,658-1	>1
		Kombinerad	0,658-1	>1
	2	Odränerad	0,658-1	>1
		Kombinerad	0,658-1	>1
	3	Odränerad	0,658-1	>1
		Kombinerad	0,658-1	>1

Generellt är totalstabiliteten för området god och det är ytliga, korta glidytor närmast släntröner som har en säkerhetsfaktor som är $<1,0$.

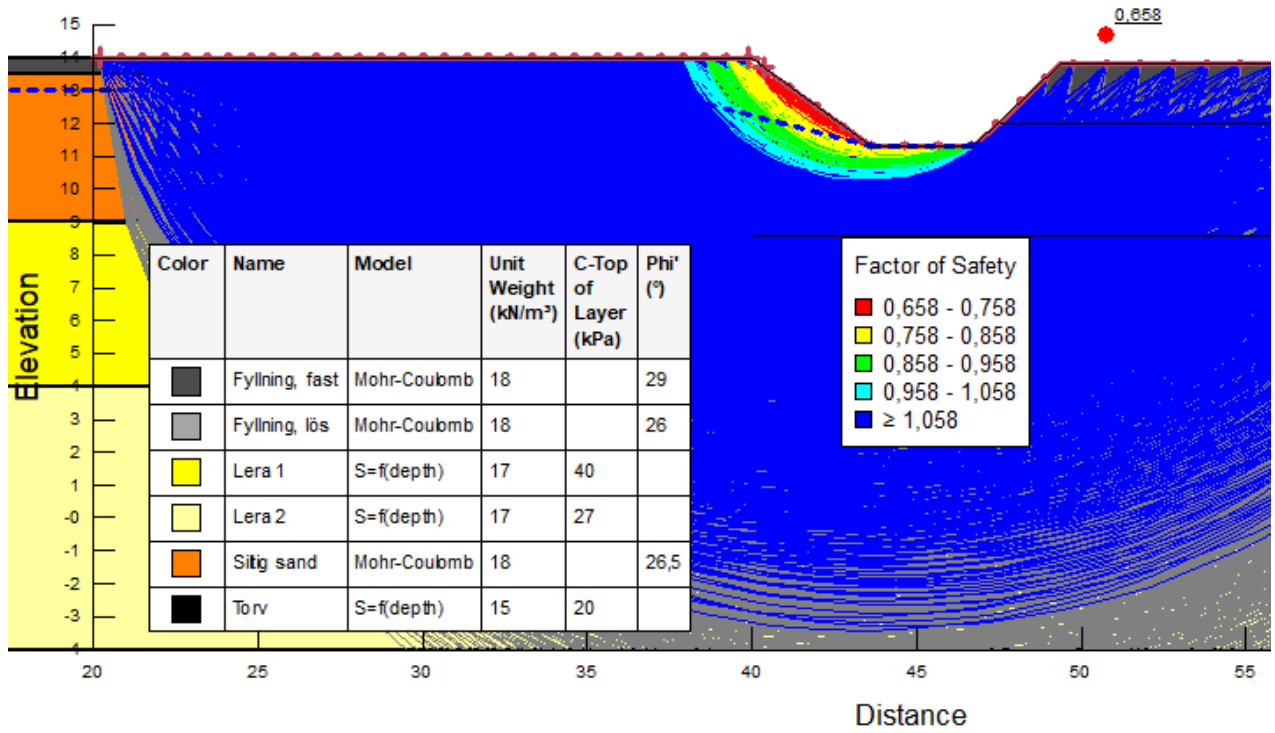
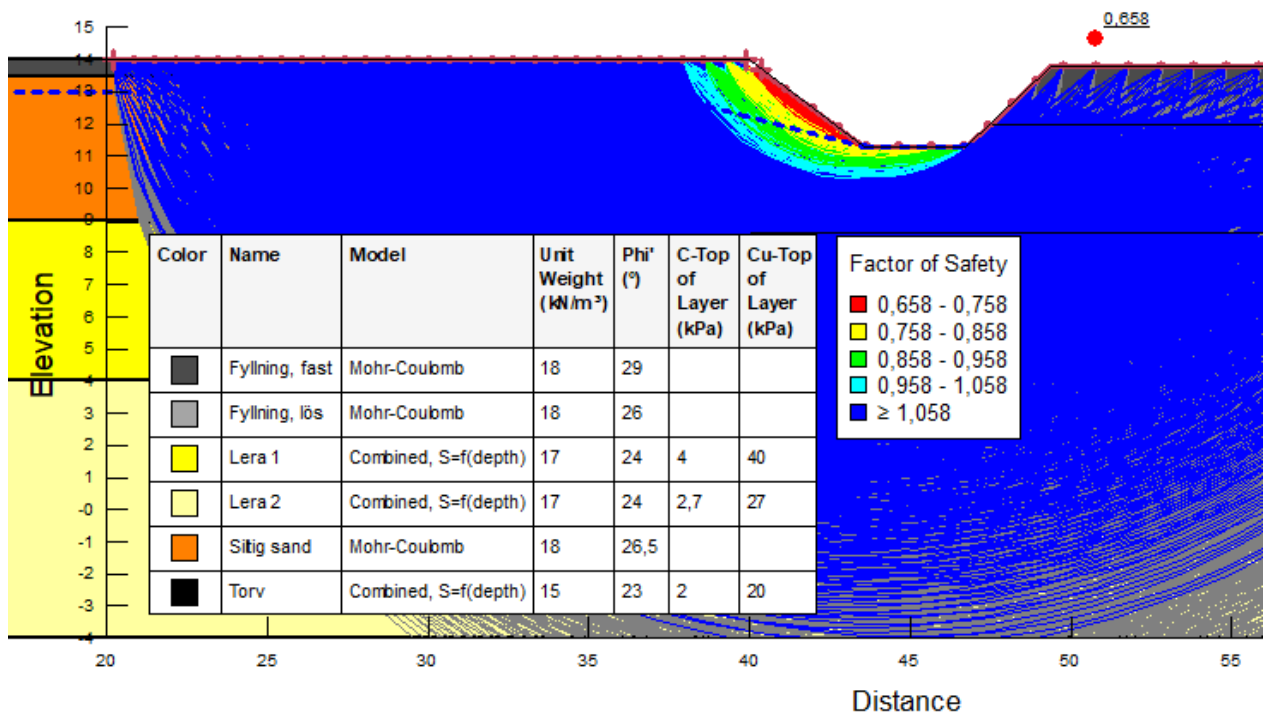
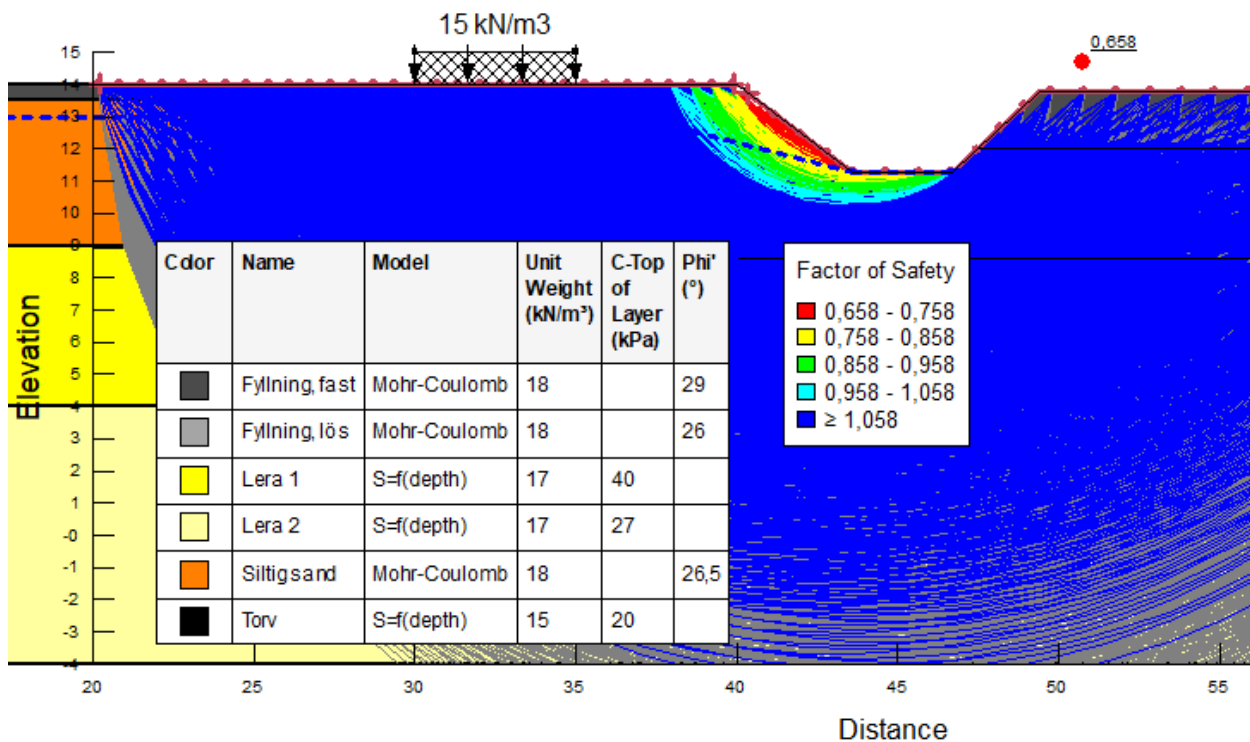
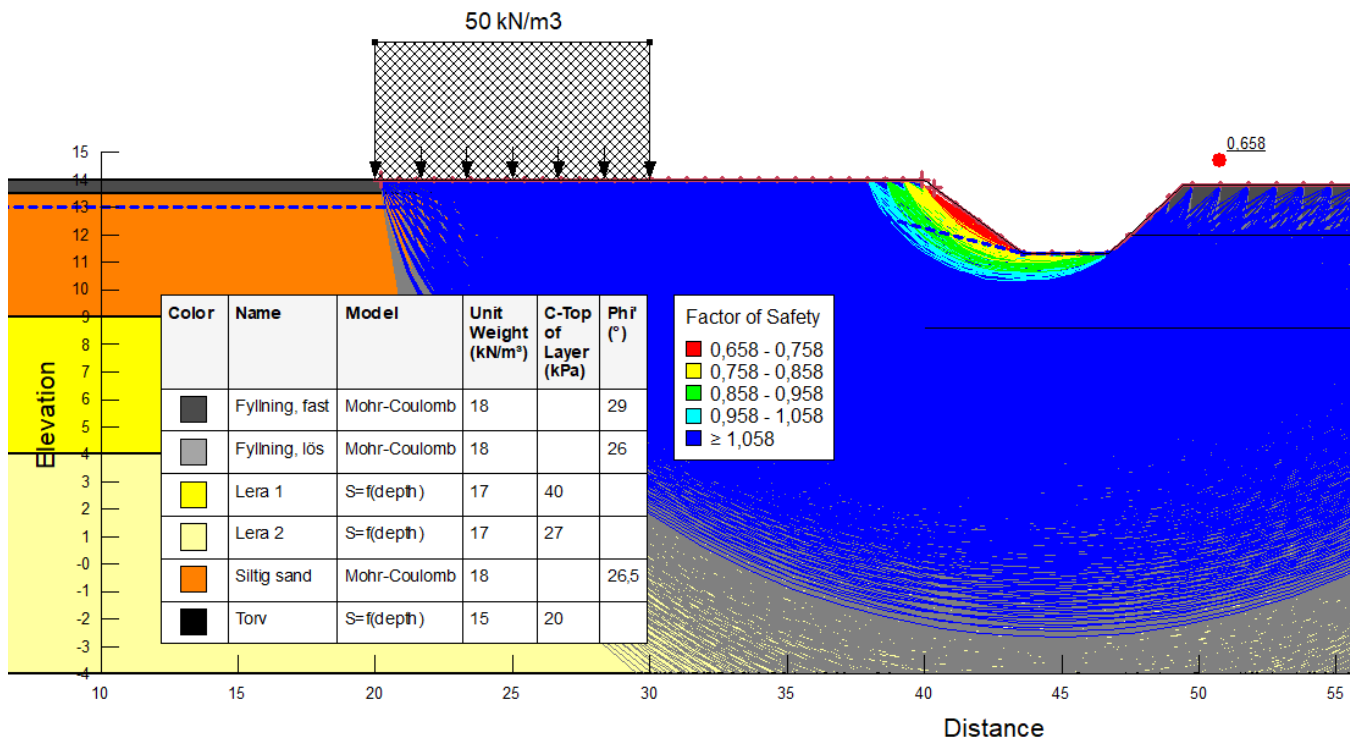
Figur 9-14: Beräkningsresultat Sektion 2

Figur 9: Sektion 2, beräkningsfall 1, odränerad analys

Figur 10: Sektion 2, beräkningsfall 1, kombinerad analys

Figur 11: Sektion 2, beräkningsfall 2, odränerad analys

Figur 12: Sektion 2, beräkningsfall 2, kombinerad analys

Figur 13: Sektion 2, beräkningsfall 3, odränerad analys

Figur 14: Sektion 2, beräkningsfall 3, kombinerad analys
