# Utlåtande om fladdermöss i byggnader på fastigheten Bläshammar 2:8, Varberg.

## Uppdrag

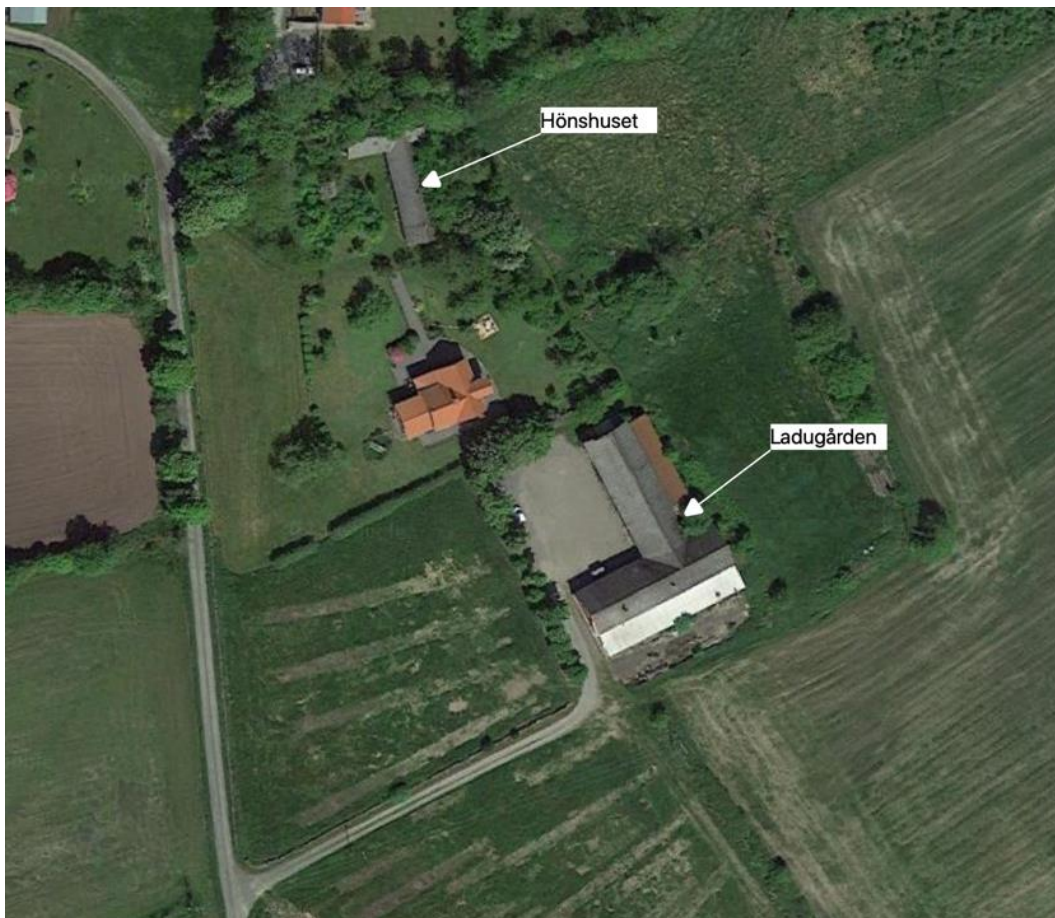
De aktuella byggnaderna på Bläshammar 2:8 utgörs av två äldre ekonomibyggnader, en större ladugård och en mindre byggnad kallad "Hönshuset" som har flera rum som tidigare användes bland annat som hönsbhus (figur 2). Ingen av byggnaderna används längre inom aktivt jordbruk utan fungerar nu mest som förvaringsutrymmen och garage. Ett rum i den större ladugården är omgjort till snickeriverkstad. Båda byggnaderna har oisolerade övervåningar som är öppna tillnock. Hönshuset är helt byggt i sten och ladugården har stenväggar i den södra sektionen men brädpanel i den norra delen. Taken består i båda fallen av eternitplattor.

Figur 2. De två byggnaderna utgörs av en större ladugård (här kallad "Ladugården") och en mindre ekonomibyggnad (här kallad "Hönshuset").

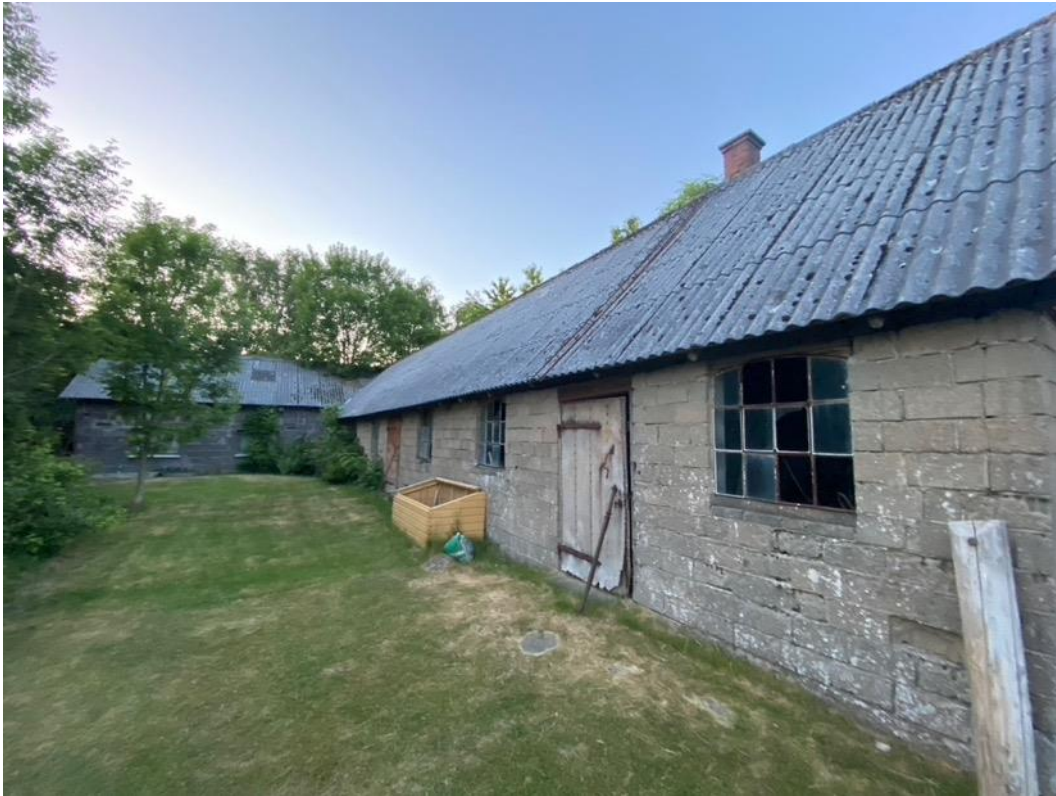
Figur 3. Hönshusets västra sida.

Klockan 22:30 noterades en individ av nordfladdermus flyga ut från hönshusets nordvästra gavel. Den flög ett par varv över byggnadens tak innan den drog iväg. Fladdermusen bedömdes ha suttit någonstans i anslutning till husgaveln. Inga fladdermöss noterades inne i byggnaderna under den manuella inventeringen. Övriga fladdermöss som registrerades vid den manuella inventeringen var alla längre bort från byggnaderna eller jagade över gårdsplanen eller i trädgården. Ingen av dessa kunde tydligt kopplas till ladugården eller hönshuset.

Fyndet av en ensam nordfladdermus som flög ut ur hönshusets nordvästra gavel visar dock att någon enstaka individ av den arten, åtminstone tillfälligt använder byggnaden för dagvila. Den lilla mängden spillning som hittades i ”hydrofor-rummet” i ladugården visar också att någon enstaka individ av dvärgpipistrell eller någon art i släktet *Myotis* (mest troligt mustasch-/taigafladdermus) tillfälligt har dagvilat där.

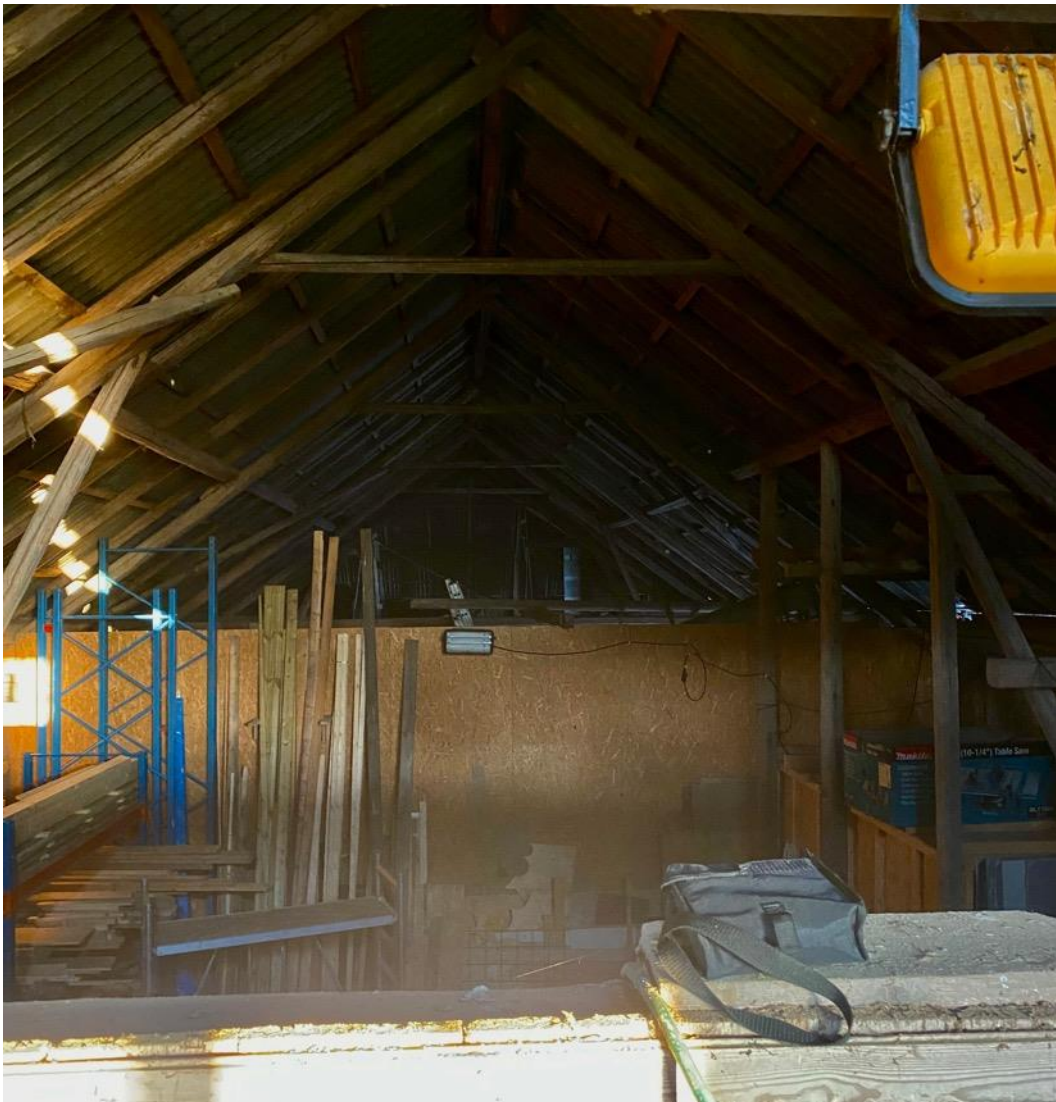
Figur 4. Fotot visar autobox 3 (den svarta lådan i förgrunden) placerad på en hanbjälke inne i stora ladugården. Vinden är öppen i hela byggnadens längd vilket gör att boxen lätt kan fånga upp läten från flygande fladdermöss i hela utrymmet.
