Varbergs kommun, Stadsbyggnadskontoret

## Träslöv 49:1 Varberg – Geoteknik

MARKTEKNISK UNDERSÖKNINGSRAPPORT, MUR

2023-02-10

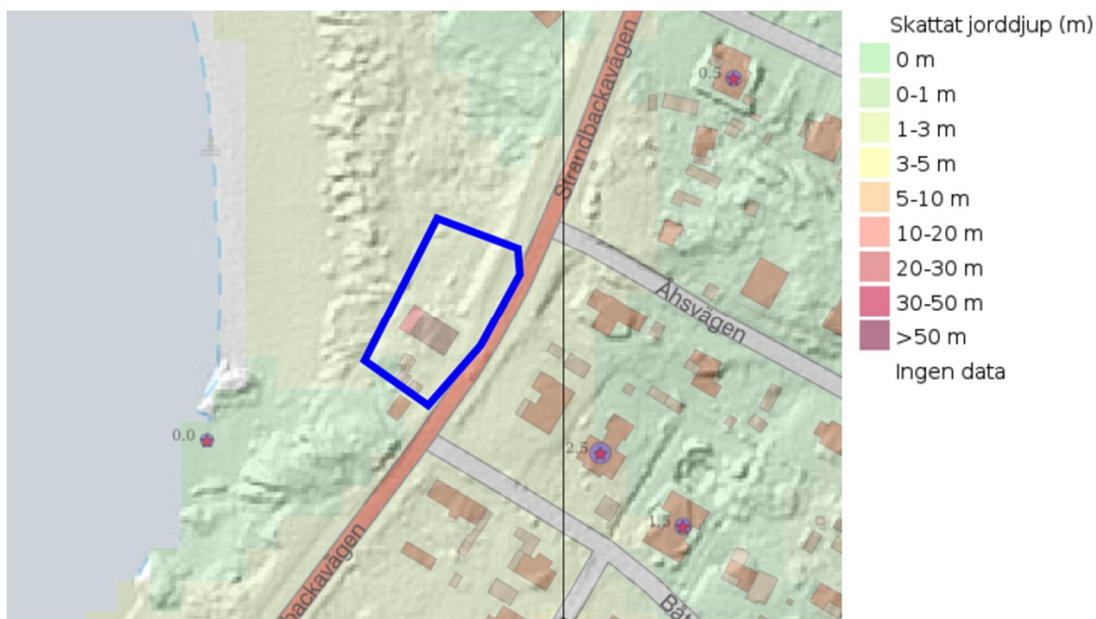
SGU:s jorddjupskarta anger ett jorddjup till berg inom undersökningsområdet 1 – 3 meter under markytan. I anslutning till undersökningsområdet till norr och söder bedöms jorddjupet till 0 meter under markytan (berg i dagen), se Figur 4.

Figur 4: SGU:s jorddjupskarta för aktuellt undersökningsområde markerat i blått, källa: sgu.se.
