MARKTEKNISK UNDERSÖKNINGSRAPPORT – GEOTEKNIK (MUR/GEO)

Del av Gunnestorp 1:19, Varberg

Översiktlig geoteknisk undersökning för detaljplan

VARBERGS KOMMUN

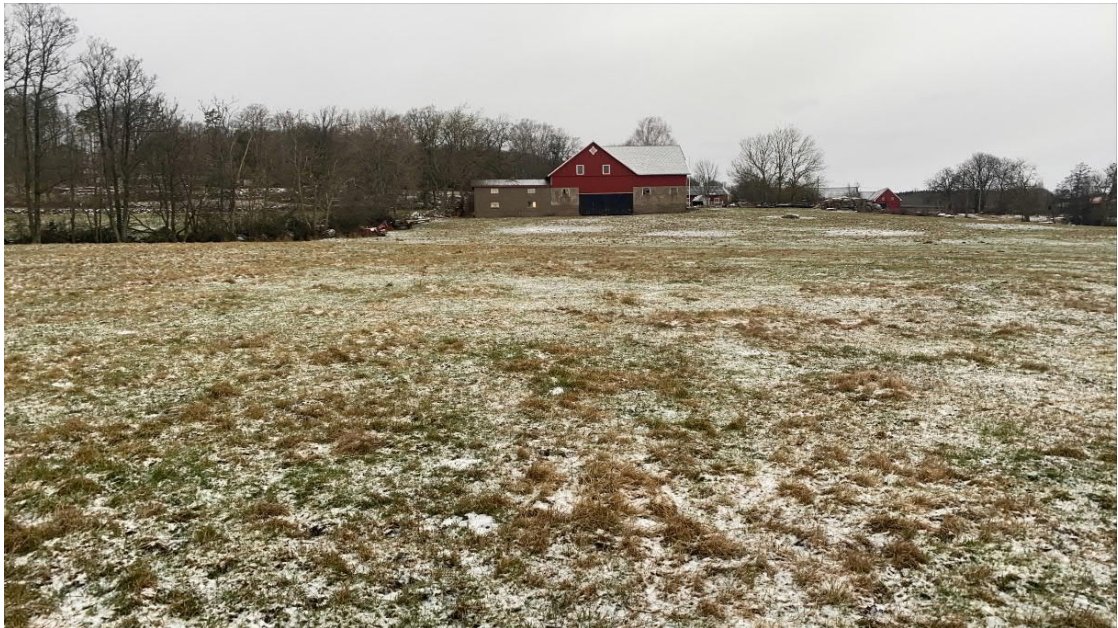
Figur 3. Del av undersökningsområdet fotograferat från sydöst, vy åt nordväst.

Aktuellt undersökningsområde utgörs idag av åkermark med inslag av buskar och lövträd. Området avgränsas i väster av lantbruksfastigheter och en mindre ridå av lövträd, i norr av ytterligare åkermark, i öster av av E6 och i söder av befintligt industriområde. Se *Figur 3* och *Figur 4* för foton från undersökningsområdet.
